## 雪氷が屋根葺材の劣化に及ぼす影響について

伊東敏幸<sup>○</sup>, 苔米地司, 星野政幸 (北海道工業大学)

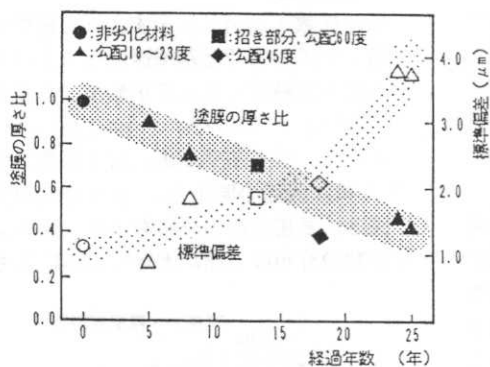
図 1 塗膜厚さの経年変化

南方向へ傾斜している傾斜屋根における塗膜の厚さおよび測定した6点の標準偏差と経過年数の関係を図1に示す。塗膜の厚さは, 劣化していない試料の厚さを1とした厚さ比で表している。図のように, 塗膜の厚さ比は年数の経過に伴い徐々に減少し, 偏差は逆に増加する傾向となる。また, 屋根雪が滑雪し易い勾配45度は他よりも塗膜が薄くなっている。滑雪屋根における塗膜の厚さを部位別にみると図2となる。滑雪の影響を受けな

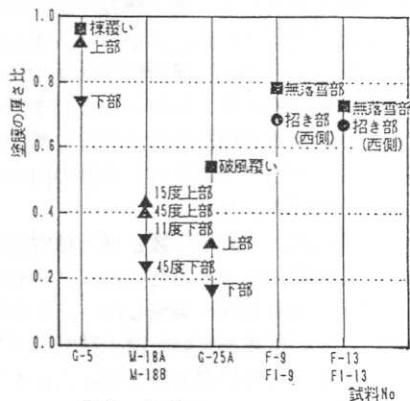
図 2 部位別にみた塗膜厚さ

い棟覆いや破風覆いの塗膜は、その影響を多く受ける部位よりも厚い。特に試料 G-25A のような急勾配の場合は滑雪による外力が大きいため塗膜の摩耗が著しい。一方、積雪期間は雪が堆積している無落雪屋根の塗膜は、雪が堆積しない招き部分の塗膜よりも厚い。このように、積雪地域の落雪屋根では屋根雪の滑雪による塗膜の摩耗が塗膜厚さの減少に大きく影響している。

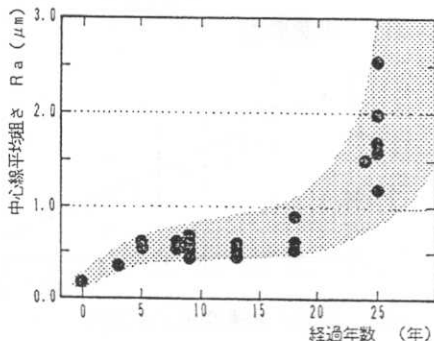
図 3 表面粗さの経年変化

塗装鋼板の経過年数と中心線平均粗さ (Ra) の X 方向と Y 方向の測定平均値の関係を図 3 に示す。Ra は 5 年経過頃までは漸次に増加して初期の 3 倍程度となり、その後 15 年経過頃までは顕著な変化がみられない。さらに、塗膜が部分的に剥離して点錆が発生する経過年数 15 年頃を過ぎると急激に Ra が増加する傾向がみられる。滑雪屋根における部位と傾斜方向からみた表面粗さの特性を図 4 に示す。比較的に滑雪し易い 20 度以上の勾配で使用されていた劣化素材をみると、X 方向の Ra は上部よりも下部が大きく、Y 方向の Ra は上部よりも下部が小さくなる。一方、20 度未満の勾配であった劣化素材にはこの傾向がみられない。下部の X 方向が粗くなる要因は、屋根雪の滑雪に伴い塗膜面に付着していた砂塵が移動して微細な傷を発生させること、および氷板状となった屋根雪が劣化した塗膜に筋状の摩耗を生じさせることによると考えられる。下部の Y 方向が比較的平坦になる要因は、滑雪により塗膜表面の突出部が削り取られるためと考えられる。
