## 鉄道トンネル内のつららの観測(第2報)

鈴木 大樹・小川 直仁 (JR 北海道)  
 岩花 剛・赤川 敏 (北海道大学大学院工学研究科)

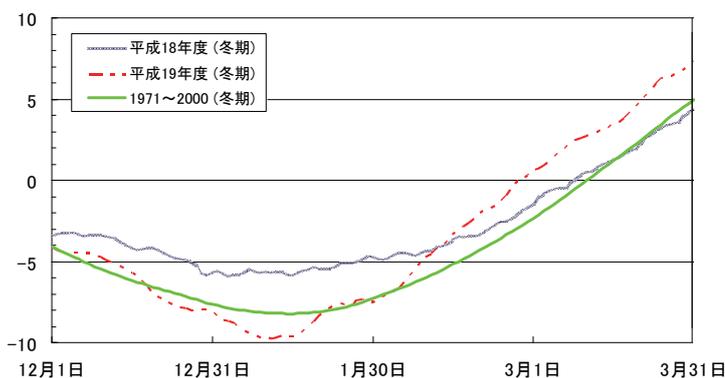
図 1 旭川地方気象台による観測値(平均気温)

図 1 に旭川地方気象台による気温観測値(平均気温)を示した. 図 1 によると平成 18 年度冬期は例年に比べ暖かく暖冬であったが, 平成 19 年度冬期は 12 月から 2 月上旬までは例年より寒く, 以降は暖かい気象であったことが分かった.

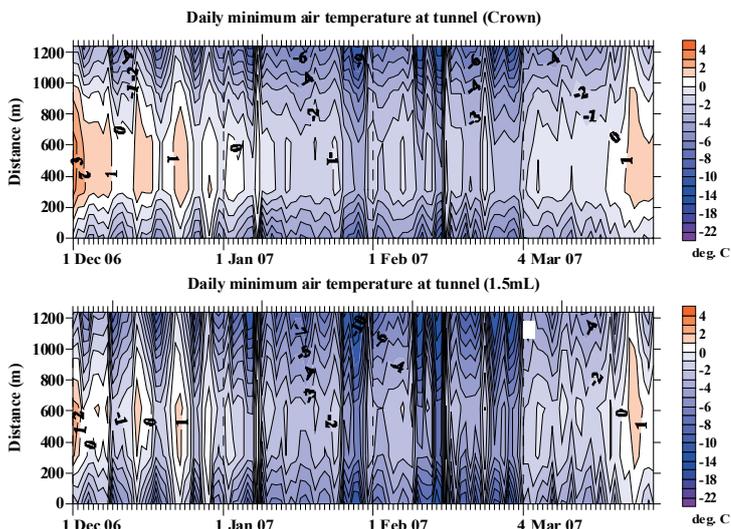
図 2 は, 第 2 伊納トンネルの平成 18 年 12 月~平成 19 年 3 月におけるクラウン部及び 1.5m 高の日最低

気温分布図である. クラウン部で計測した気温分布をみると, 初冬においては出入口付近が冷却されているが, トンネル中央付近まで冷却は進行していない. 真冬には, 出入口付近の冷却はより進行し, トンネル中央付近も冷却され, トンネル全体が負の気温となった. 初春においては, トンネル中央付近から気温が上昇している. これらの傾向は, 1.5m 高で計測した値においても同様の傾向であった. また, クラウン部で計測した気温は, 1.5m 高で計測した値より, 平成 18 年度冬期では 0.8~1.7℃, 平成 19 年度冬期では 0.6~1.7℃高かった.

図 2 第 2 伊納トンネルにおける日最低気温分布図 (上)クラウン部(下)1.5m 高

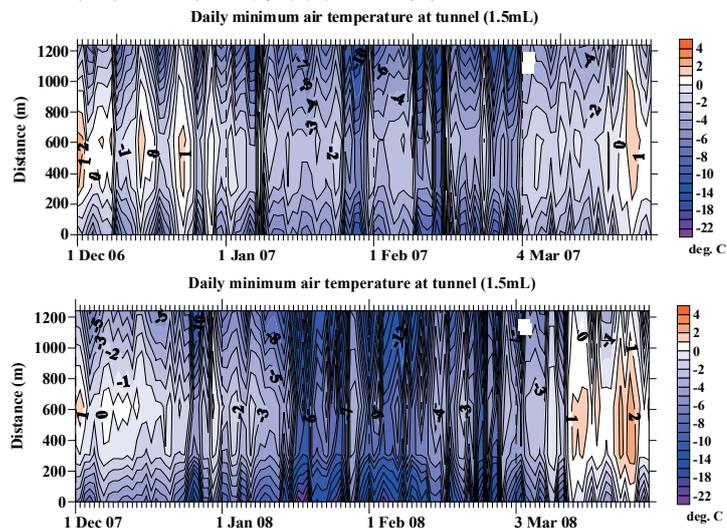
図 3 は第 2 伊納トンネルの平成 18 年度及び平成 19 年度冬期の 1.5m 高における日最低気温分布図である. 坑内気温の季節変化は, 平成 19 年度冬期においても 3.2 節と同様の傾向であることが確認できた. また, 坑内気温は外気温の影響を受け変化しているが, 暖冬であった平成 18 年度冬期に比べて厳しい冬であった平成 19 年度冬期は

図 3 第 2 伊納トンネルにおける日最低気温分布図 (上)平成 18 年度(下)平成 19 年度

より冷却されていることが確認できた。

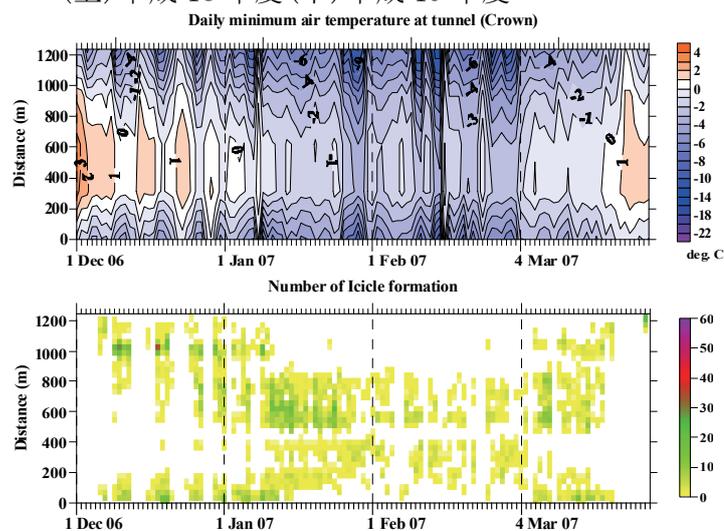
図 4 平成 18 年度冬季におけるクラウン部の日最低気温分布図(上)とつらら発生位置図(下)

図4に第2伊納トンネルにおける平成18年度の日最低気温分布とつらら発生位置図を示した。つららの発生は、12月から1月ではトンネルの出入口付近に発生しているが、1月から3月においてはトンネル中央部に発生位置が移動しており、3月にかけて発生位置はまた、トンネルの出入口付近に移動していることが確認できた。また、つららの発生は、トンネル坑内気温と相関関係があり、気温が高い箇所には発生せず、気温が寒すぎても発生しないことが分かった。

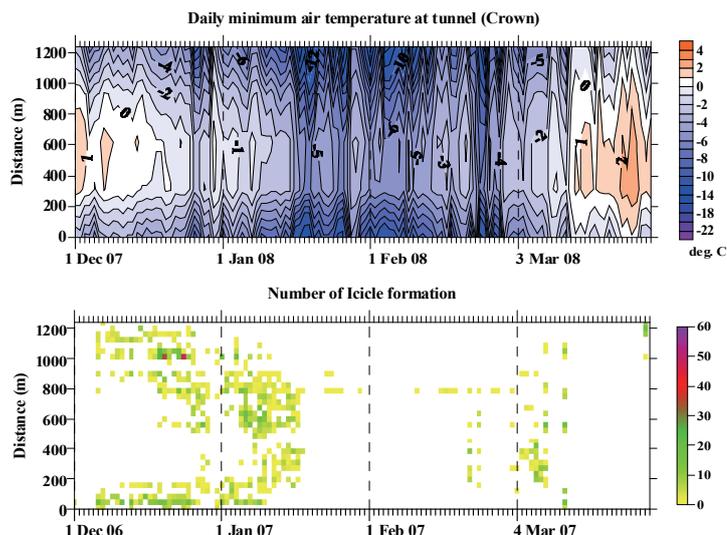
図5に平成19年度の日最低気温分布とつらら発生位置図を示した。つらら発生位置は、12月から1月中旬にかけては、平成18年度と同様の傾向を示していたが、1月中旬から3月はつららの発生がトンネル全体でほとんどみられなかった。これは、坑内気温が下がりすぎたため、つらら発生の原因であるトンネル内の漏水が凍結したためと考えられる。また、3月から4月にかけては、例年の月平均気温が1.2℃に対して、平成19年度は3.8℃と気温が高かったことから、トンネル坑内の気温の上昇も速まり、つららの発生はほとんどみられなかった。

図5 平成19年度冬季におけるクラウン部の日最低気温分布図(上)とつらら発生位置図(下)

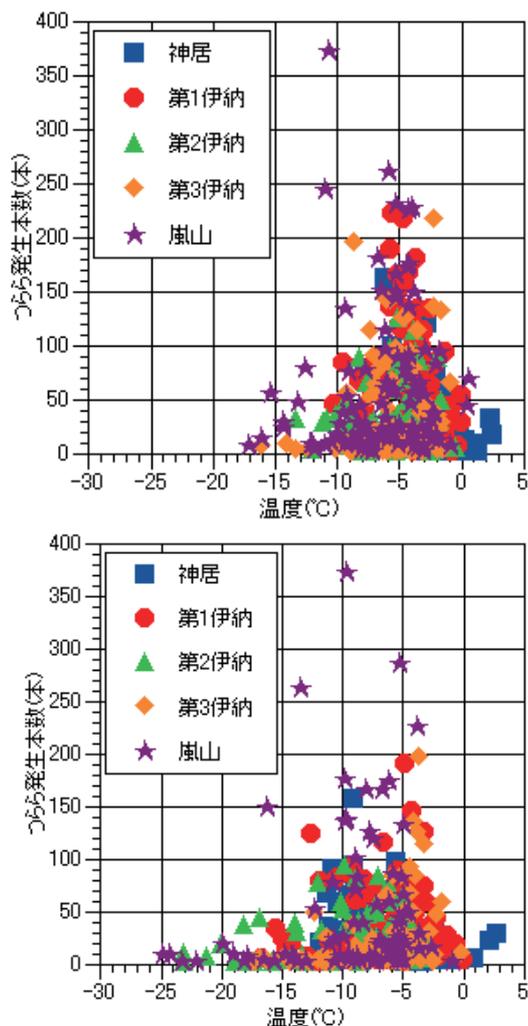
計測をおこなった5トンネルにおける、日最低気温とつらら発生本数の関係を図6に示す。つらら発生領域は平成18年度では約2.5

図6 日最低気温とつらら発生本数の関係 (上)平成18年度 (下)平成19年度

～-17.5℃, 平成19年度では約2.5～-25.0℃の間にあった。神居トンネルにおいてつらら発生領域が正の気温にも見られる理由は, 延長が4.5kmと長いことから外気温が上昇してもトンネル坑内の気温が上昇するまでに他のトンネルに比べて時間差があり, 気温計測を行なった箇所とつらら発生箇所での温度差が原因と考えられる。また, 計測年度でつらら発生領域が異なるのは, 坑内気温に影響している外気温が3.1節で述べたように, 計測年度によって異なる気象条件であったためと考えられる。
