屋根の雪庇を防止する格子フェンスの効果

川村文芳 ((社) 北海道開発技術センター), 竹内政夫 (NPO 法人 雪氷ネットワーク)

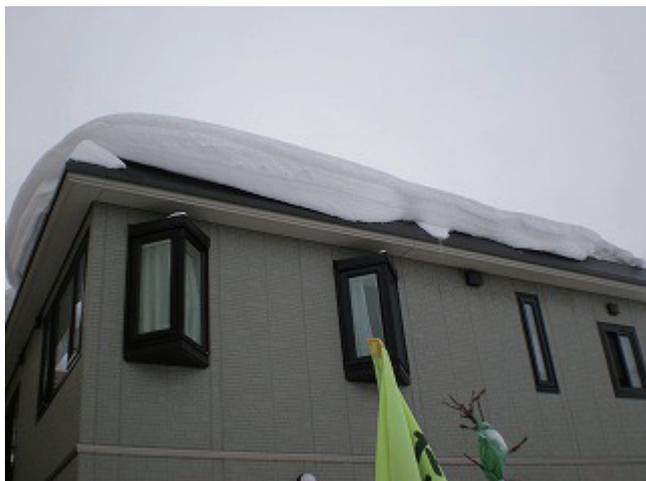
写真 1 無落雪住宅の屋根に形成する雪庇

雪国の最近の住宅は、屋根の傾斜がない無落雪住宅が多い。無落雪住宅は一見、冬期間メンテナンスフリーと思われるが、まとまった雪が降ったあとには写真 1 のように屋根の底部分に雪庇を形成することが多く、気象条件によっては雪庇が屋根の底を越えて垂れ下がり、強固な雪塊となって落下することがある。このような雪塊が落下した場合、人や車に大きな損傷を与える恐れがある。共著者の 1 人である川村は、これまでまとまった雪が降ったあと、写真 2 のように自宅駐車場側の屋根の底部分に形成した雪庇を人力で除去していたが、大きな労力と危険を伴う作業であることから、屋根に雪庇を形成させない工法を検討してきた。竹内は橋梁の落雪防止用として、格子フェンス工法を開発している。この工法は、積もった新雪(冠雪)がゆっくりと沈降(クリープ)して水平方向にはみ出して形成する雪庇を防止する効果があり、イニシャルコスト及びランニングコストが小さいという利点がある。

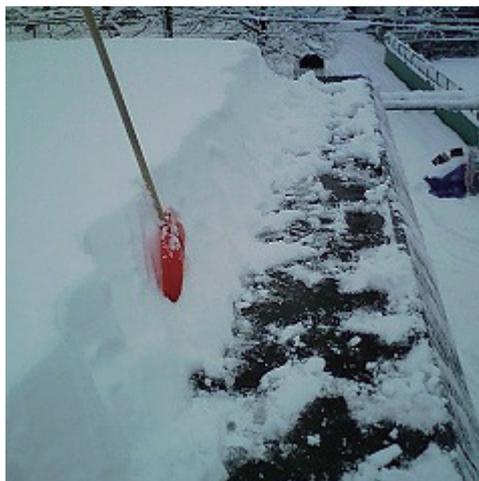
写真 2 屋根の底部分の雪庇除去

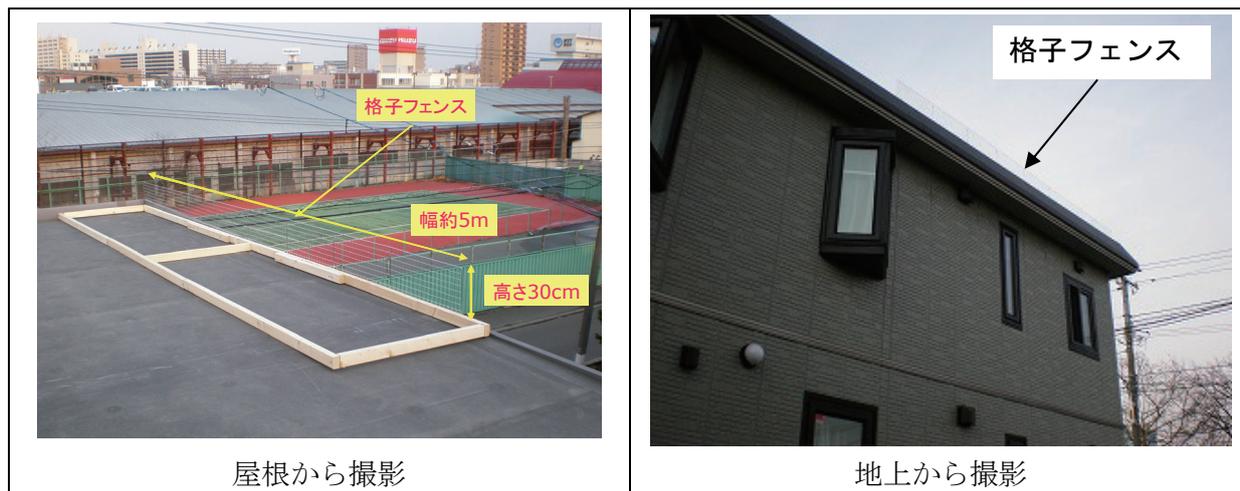
写真 3 格子フェンスの設置状況 (2007年11月26日設置)

竹内の既存の研究^{1) 2)}より、格子フェンスは台所用品として市販されているステンレス製のメッシュ(格子間隔4×4 cm, 径3 mm, 高さ30 cm)を用い、写真 3 に示すように比較的大きい木柵を作成し、対象とする屋根の縁側の木柵に格子フェンスを固定した。格子フェンスは、その効果を検討するため、図 1 のように駐車場側の屋根の縁の約半分(約5 m)にのみに設置した。格子フェンスは11月下旬に設置し、12月から3月にかけて屋根の雪庇形成状況を観察した。なお、考察に用いた気象データは、札幌管区気象台の観測値である。

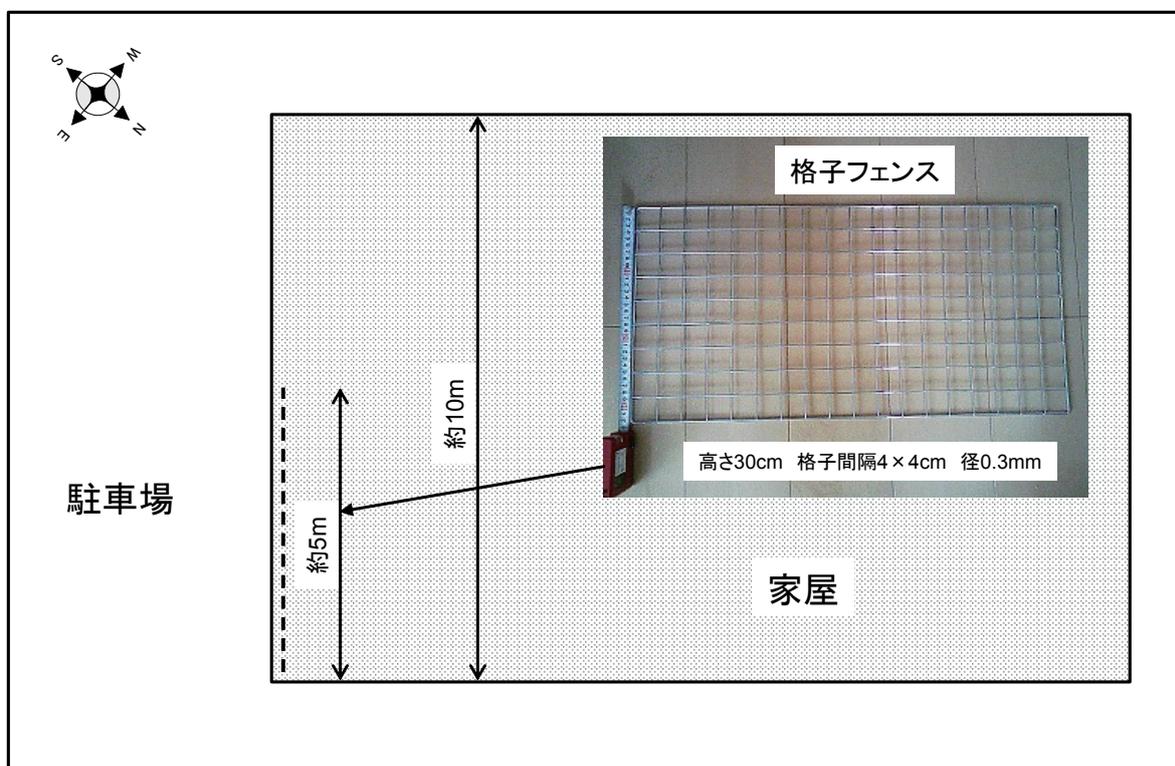
図 1 格子フェンス設置平面図

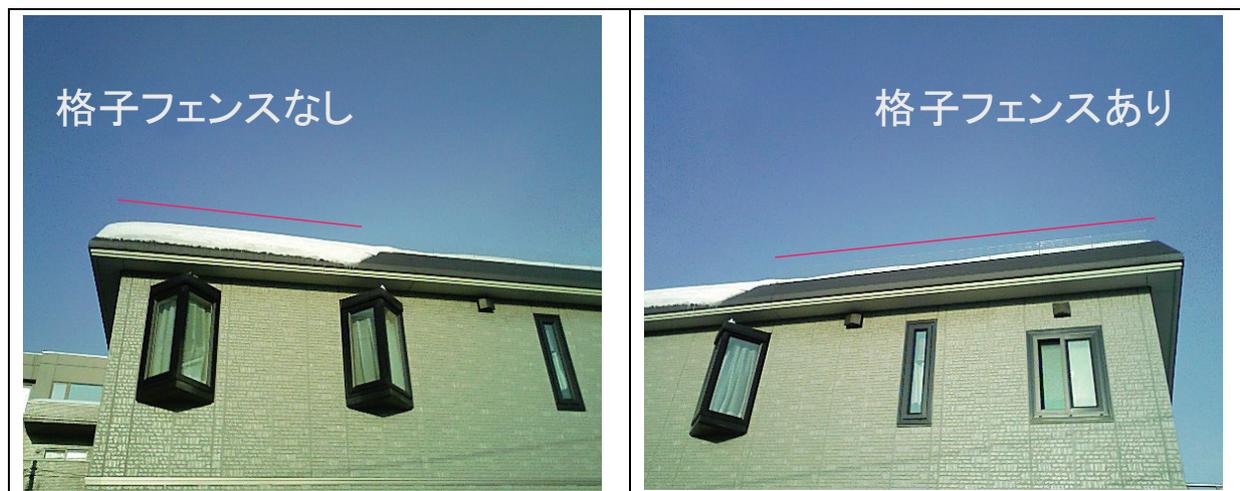
写真 4 屋根の雪庇状況 (2008 年 1 月 23 日 07:30 頃)

1月19日～20日にかけてまとまった雪が降った3日後の事例を写真4に示す。格子フェンス未設置区間では庇に雪が張り付いているのに対し、格子フェンス設置区間は庇に雪が張り付

いていない。これは、格子フェンスが屋根に積もった雪の沈降に伴う水平方向への張り出しを抑止している効果を表している。

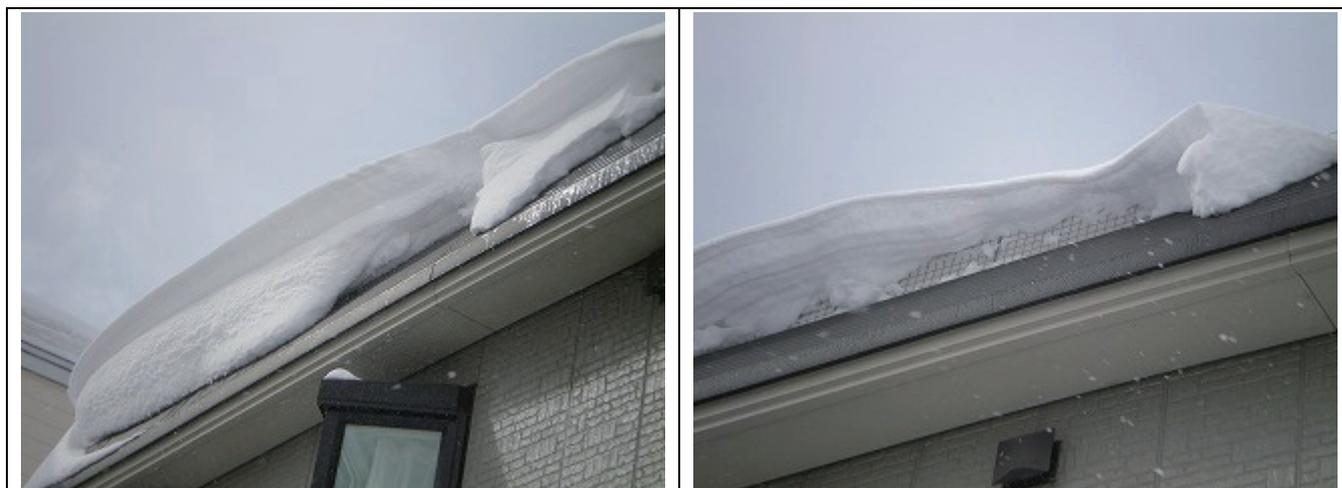
写真 5 屋根の雪庇状況 (2008 年 2 月 16 日 12:30 頃)

写真 5 は 2 月 16 日の雪庇の状況を示す。写真左は格子フェンス未設置区間の状況である。強風により形成した雪庇が積雪の頂部で水平方向に張り出し、庇に沿って垂れ下がっている。写真右は格子フェンス設置区間の状況である。強風により形成した雪庇がフェンスの高さを越えた部分で水平方向に張り出しているが、庇には雪がない。翌日の 2 月 17 日の 10:30 頃の観測では、格子フェンス未設置区間は庇に垂れ下がる雪庇が厚みを増している一方、格子フェンス設置区間はフェンスの頂部を越えて発達した雪庇が庇まで垂れ下がっている状況となっていた。

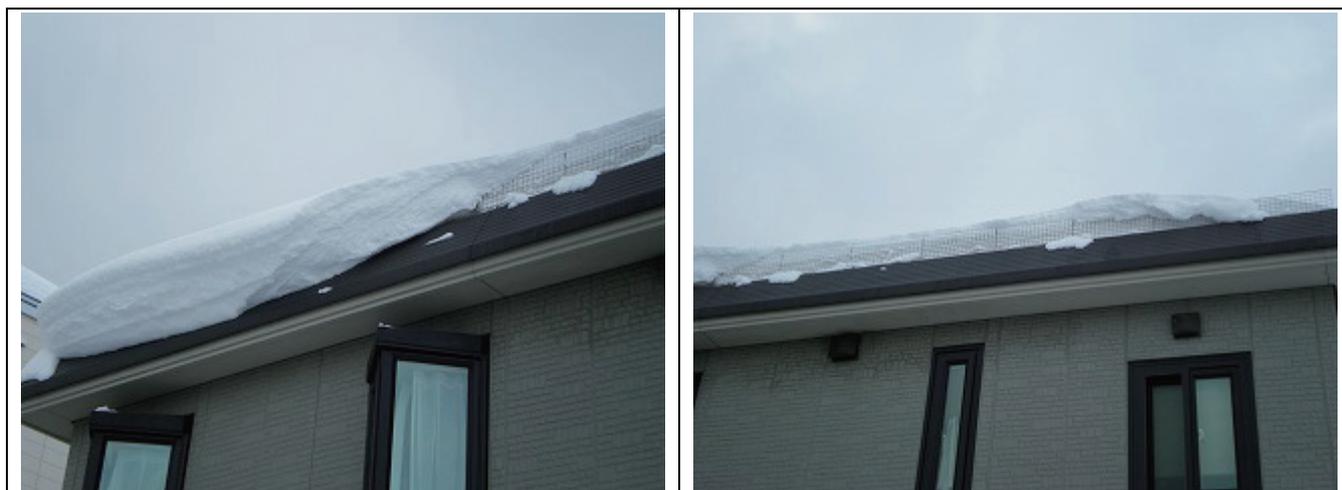
写真 6 屋根雪の雪庇状況 (2008年2月17日16:00頃)

写真 6 は同日の 16 時頃の雪庇の状況を示す。格子フェンス未設置区間は雪庇が庇に張り付

いたままであるのに対し、格子フェンス設置区間はフェンスの頂部から庇に垂れ下がった雪庇が落下していた。フェンス未設置区間の雪庇は、屋根上に積もった雪がクリープすると共に水平方向に張り出して発達しているため、雪の結合が強い。これに対し、フェンス設置区間の雪庇は、フェンスによって屋根上の雪の水平方向へ張り出しを抑制しているため、庇に垂れ下がった雪と屋根に積もった雪はフェンスより高い部分のみで結合している。このことから、屋根の積雪がクリープすると共に、フェンスより高い部分で結合していた雪庇がフェンスを支点に破断し、落雪したと考えられる。
